Bauvorhaben:
Sanierung Rathaus Edling
Rathausplatz 2, 83533 Edling
Flur. Nr. 576/2 Gemarkung Edling

Konzept Sanierung
Grundrisse, Schnitte, Ansichten M 1 : 100

Plan Nr. E-002

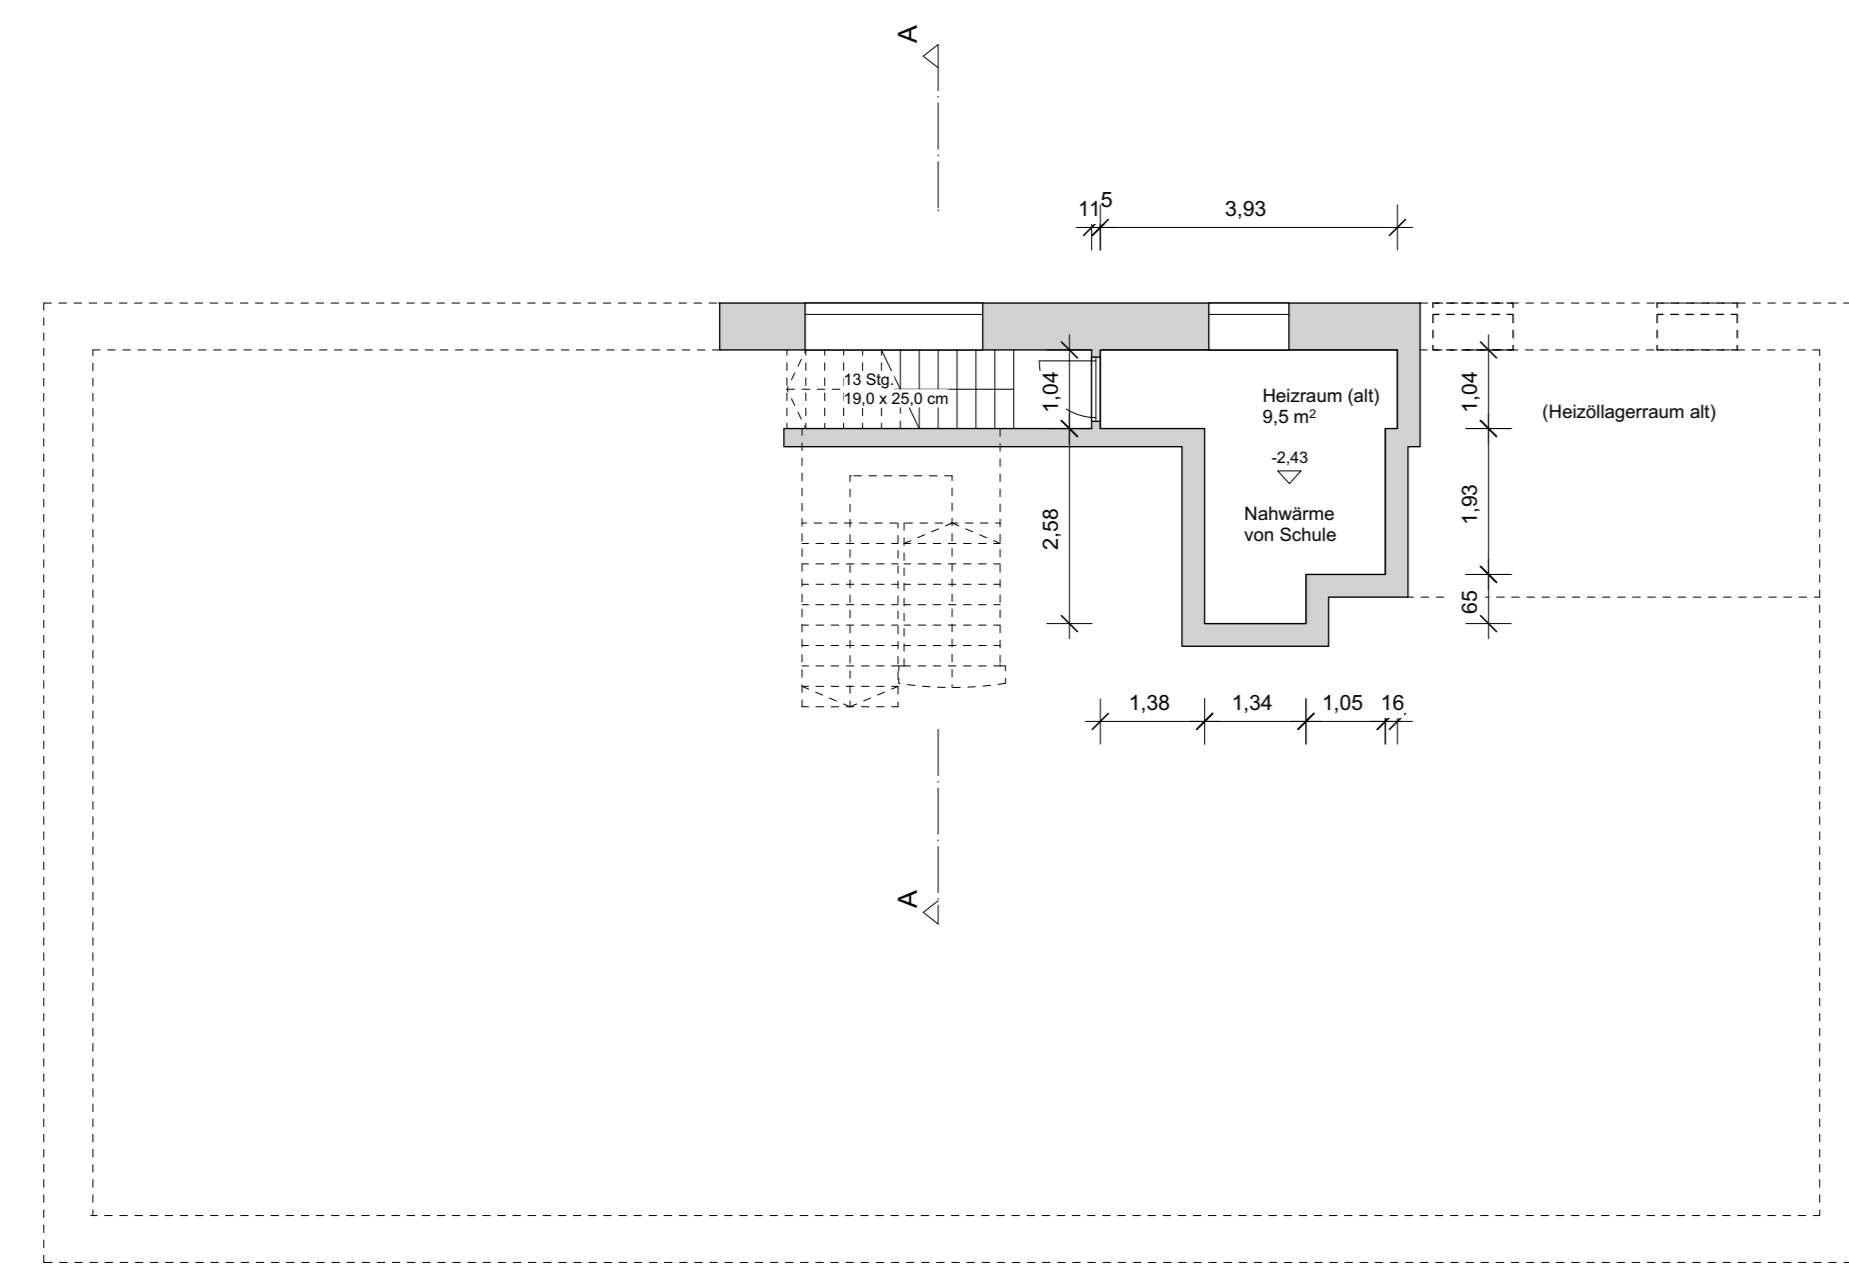
GRUNDRISS KELLERGESCHOSS

weitere Sanierungsmaßnahmen:
- Teil-Erneuerung Bodenbeläge Börs (farbig hinterlegt)
